## PRIEURÉ DE BREUIL RESTAURATION DE LA TERRASSE

Les rubans du patrimoine candidature 2024

# PRIEURÉ DE BREUIL : RESTAURATION DE LA TERRASSE

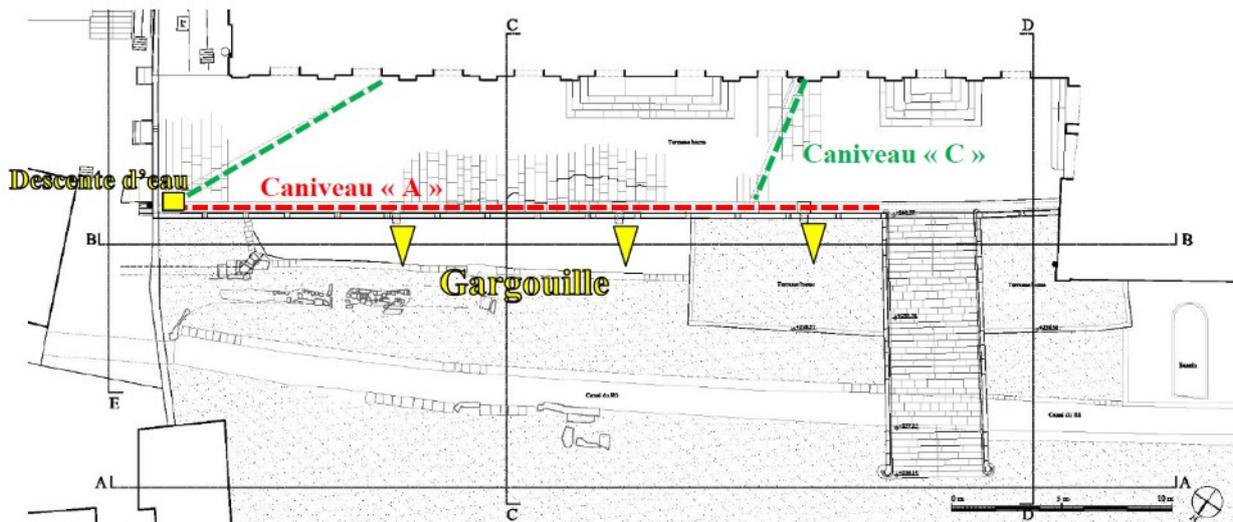
- L'eau de ruissèlement du sol de la terrasse est acheminée grâce à la forte pente vers le caniveau contre la balustrade « A ». Ce caniveau « A » est composé de couvertines dotées de fente pour évacuer l'eau vers le caniveau sous-jacent « B ». La forme donnée aux couvertines est un « V ». La pente générale de la terrasse est de 5 % (dénivelée de 20 cm sur 4,65m).
- L'eau récoltée par les couvertures du prieuré est acheminée dans un caniveau enterré « C » directement vers le caniveau sous-jacent de la balustrade « B ».
- Le caniveau sous-jacent « B » est un élément en pierre de taille avec une profondeur variable. De cette manière sont créées des pentes acheminant l'eau vers trois gargouilles. Un raccordement vertical est situé à l'angle nord-est de la terrasse. Deux de ces gargouilles versent l'eau dans le bassin. Quant à la dernière, elle se situe au droit de la terrasse intermédiaire.

Le but de cet écoulement est d'éloigner l'eau de la terrasse. Afin de garantir une meilleure étanchéité des ouvrages, ces derniers ont été conçus selon des techniques propres aux ouvrages d'art hydrauliques :

- Les blocs en pierre de taille des caniveaux sont à joints en crossettes.
- Le mortier choisi pour les joints est le tuileau.

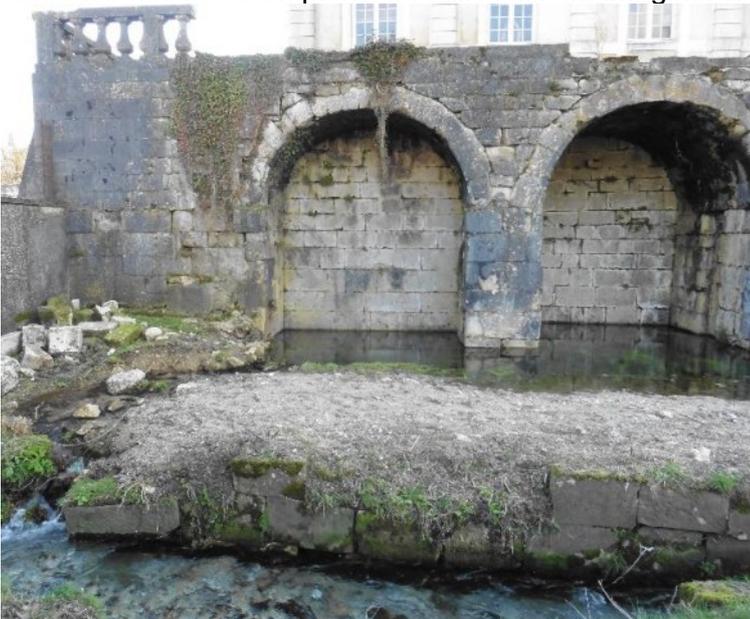
*Illustration 1: Vue du bassin après les sondages archéologiques. L'eau du bassin a créé son chemin et se verse dans le ruisseau.*

Un solin en ciment, situé au-dessus du fond actuel, est probablement le seul raccord présent entre le fond et le mur de soutènement. Son rôle est de conforter la jonction entre les ouvrages et d'éviter le refouillement par le courant naturel créé par les sources souterraines.

Les sondages ont révélé l'absence d'une communication entre le bassin et le ruisseau. L'évacuation de l'eau se faisait par le biais d'un carneau (équipé d'une grille métallique pour retenir les poissons) reliant le bassin au lavoir situé au-delà du prieuré. L'archéologue Cécile Travers a fait des découvertes fortuites dans la zone entre le bassin et le ruisseau. Il s'agit de maçonneries n'appartenant pas à l'ouvrage actuel qui sont probablement les vestiges d'états antérieurs au bassin et au ruisseau. Cependant l'analyse des vestiges retrouvés est restée partielle et n'impactera pas les travaux de restauration.

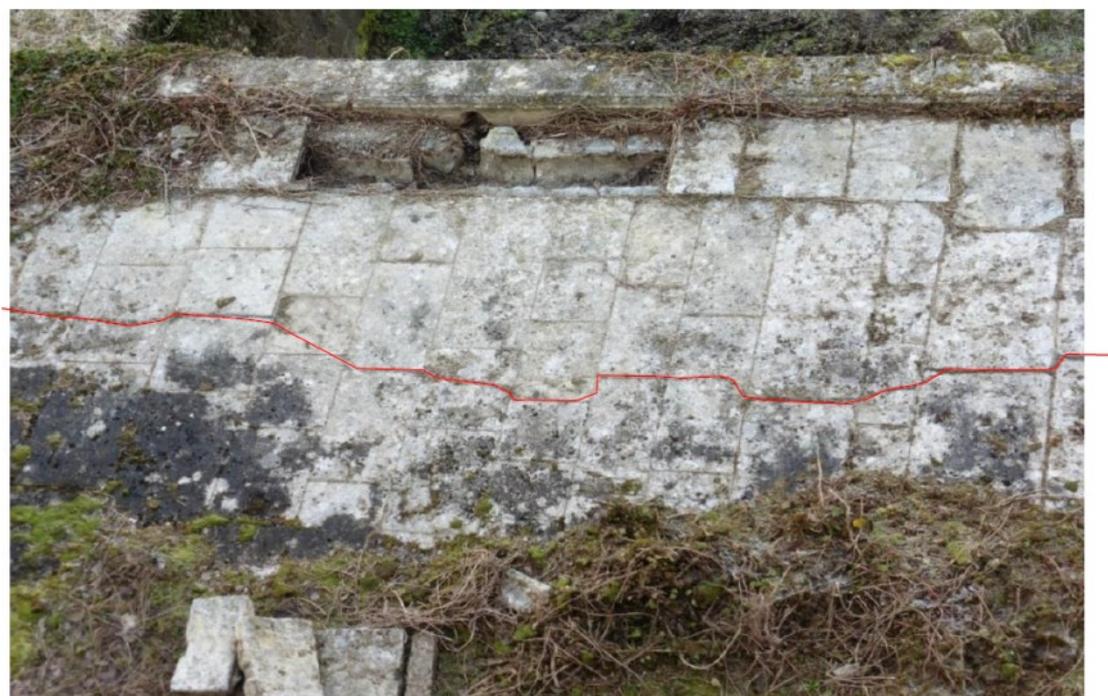
Dans le cadre des sondages sur la terrasse nous avons effectué un nettoyage mécanique des épaisses mousses qui couvraient le dallage pour effectuer un calepin partiel du dallage. Grâce à cette action, nous avons pu faire des observations sur l'état sanitaire du dallage. Une fissure dans le sens longitudinal de la terrasse a été identifiée. Sa position sur le sol coïncide avec la fissure constatée sur l'arcade N°4, reprise sommairement avec des agrafes métalliques. L'état de la terrasse ne permet pas de confirmer si cette fissure se poursuit sur le reste de la terrasse. Les éléments rassemblés dans cette phase apportent un nouveau regard sur la stabilité de la terrasse. Le diagnostic établi en 2015 n'a pas identifié de problème structurel et le devers des balustrades était la conséquence de la vétusté de l'ouvrage non entretenu. Compte tenu ces nouveaux éléments, nous pensons que des faiblesses au niveau des fondations des arcades de la terrasse pourraient être à l'origine de l'effondrement de sa balustrade. En effet, le mur de soutènement de la terrasse semble fondé sur un sol plus malléable et différent du sol dur (probablement rocheux) sur lequel sont construits les murs du fond des arcades. Cette différence de support entraîne des phénomènes de tassement. A l'extrémité de la terrasse, à l'emplacement des balustrades disparues, les charges sont plus fortes que la partie jouxtant le bâtiment. A cet emplacement, la maçonnerie est principalement constituée de remplissage peu sollicité en charges.

*Détail de la fissure au droit de l'arcade N°4*

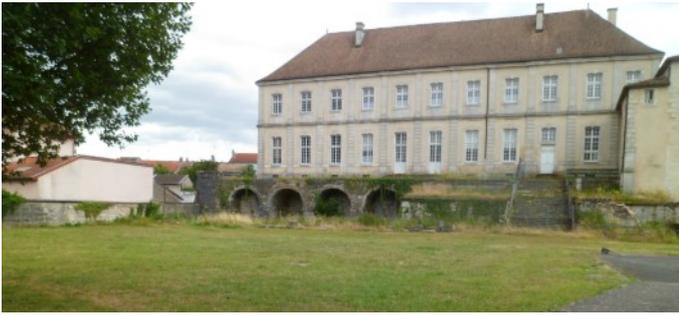
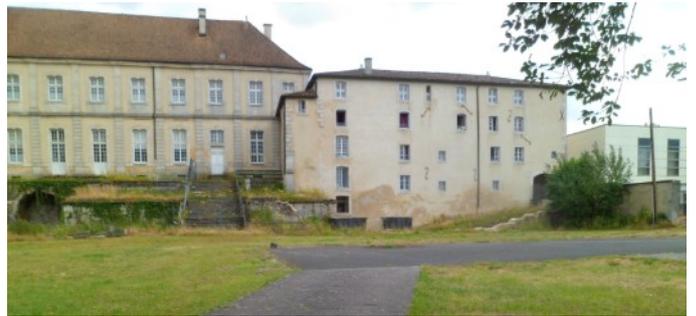
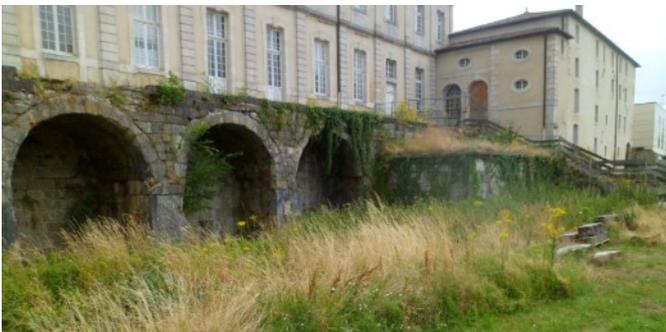
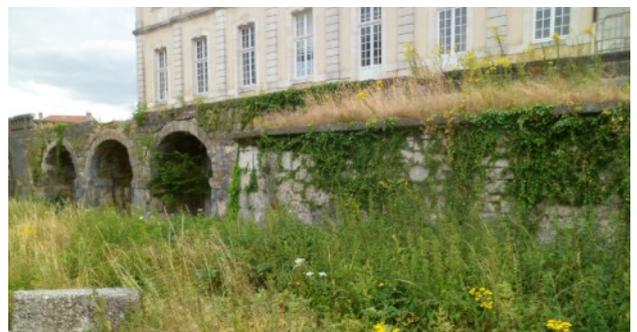
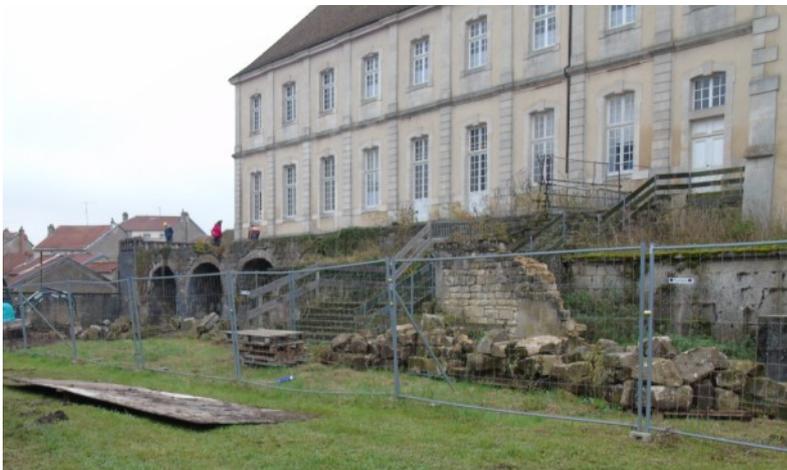
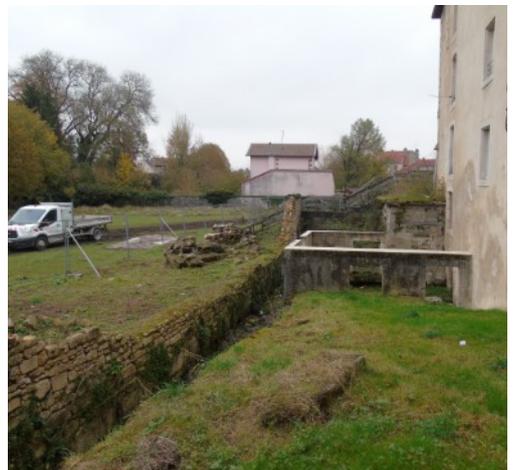
**5- PRÉSENTATION PHOTOGRAPHIQUE**  
AVANT : Crédits Ville de Commercy.

L'ensemble de la terrasse était dans un état sanitaire alarmant (végétation abondante, devers des maçonneries, balustrade lacunaire, absence de sécurisation de l'escalier, fissuration des dalles, etc.). Toutefois, le diagnostic établi en 2015 n'a pas identifié de problème structurel et le devers des balustrades est la conséquence de la vétusté de l'ouvrage non entretenu. Les faiblesses au niveau des fondations des arcades de la terrasse pourraient être à l'origine de l'effondrement de sa balustrade. En effet, le mur de soutènement de la terrasse semble fondé sur un sol plus malléable et différent du sol dur (probablement rocheux) sur lequel sont construits les murs du fond des arcades. Cette différence de support entraîne des phénomènes de tassement.

- La restauration des arcades situées au nord du prieuré et le retour à l'ouest – intervention sur la stabilité des maçonneries par tous moyens y compris le démontage du mur ; mise en place d'un revers en pavé au pied du retour ouest ;
- La restauration du bassin en contrebas – restauration du mur de soutènement, du fond de bassin et du système de trop plein vers le lavoir ;

***II. La restauration de l'écoulement d'origine des eaux pluviales de la terrasse*** – remise en service du caniveau sous dallage et réfection du dallage en pierre de taille. Les dalles sont posées sur un remblai compacté posé sur un lit de sable ;

***III. La restauration du garde-corps de la terrasse*** avec la balustrade et avec un maximum de récupération des éléments effondrés et stockés au pied de l'ouvrage afin de les reposer ;

***IV. La restauration de l'escalier et de la terrasse intermédiaire*** – dépose en conservation des marches en état et reprise du massif maçonné sous ces dernières ; restauration de la voûte du palier bas ; repose des limons et des marches ; extraction des racines des parements de la terrasse intermédiaire ; mise en place des couronnements à crossettes et des barbacanes en partie basse ;
